DIRETRIZES PARA ESPECIFICAÇÃO DE PINTURAS EXTERNAS
TEXTURIZADAS ACRÍLICAS EM SUBSTRATO DE ARGAMASSA

Dissertação (Mestrado) - Escola Politécnica da Universidade de São Paulo. Departamento de Engenharia de Construção Civil.

Dissertação apresentada à Escola
Politécnica da Universidade da São Paulo
para obtenção do título de Mestre em
Engenharia

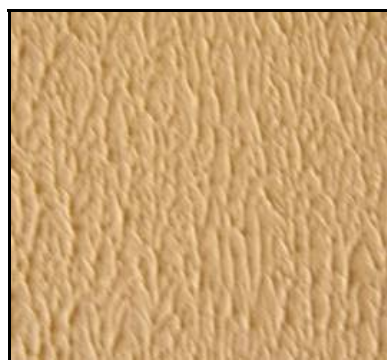
Figura 1 - Rolado (autor)

Em relação aos rebocos decorativos, destaca-se que as pinturas texturizadas acrílicas são de execução limpa, secagem rápida e permitem diversos efeitos decorativos (cores e texturas). As figuras 1, 2 e 3 apresentam três acabamentos comuns das pinturas texturizadas acrílicas. Na figura 4 é apresentada uma pintura texturizada com aspecto idêntico ao reboco decorativo imitação travertino. Observe-se que estes dois tipos acabamentos decorativos (reboco decorativo e pintura texturizada acrílica) têm características e propriedades diferentes, mas podem proporcionar o mesmo efeito estético.

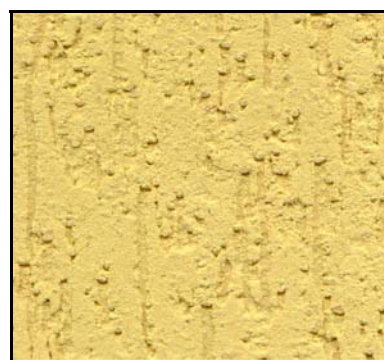
Figura 2 - Riscado (ARGAMONT, 2006)

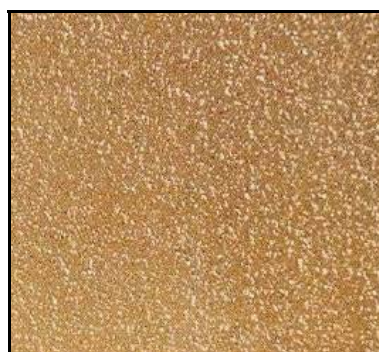
Figura 3 - Projetado (BRANZ, 1998)

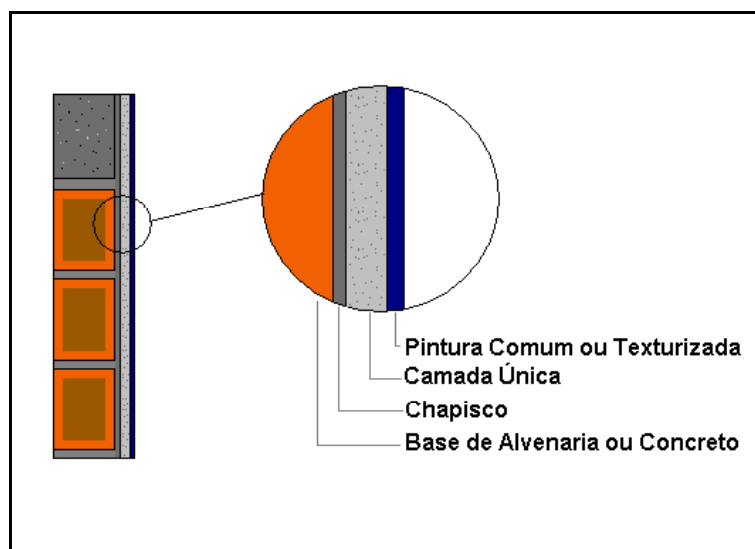
Embora as pinturas texturizadas acrílicas cumpram funções equivalentes aos rebocos decorativos e, aplicadas em outros países diretamente sobre uma camada de regularização (emboço), foi verificado, na pesquisa de campo, que o emboço paulista estava sendo utilizado como base para pintura texturizada. A figura 5 ilustra o sistema de revestimento comum, objeto deste trabalho.

Figura 5 - Sistema de revestimento comum

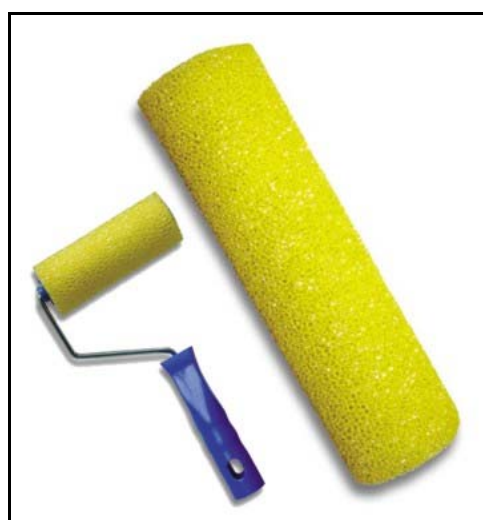
Figura 9 - Espuma rígida (TIGRE, 2007)

O tipo de acabamento que será objeto dos casos apresentados no capítulo 4 e do estudo experimental (capítulo 5) é o acabamento rolado, um dos acabamentos pigmentados mais comuns em fachadas de edifícios, aplicado por pintores com rolo especial para textura. Este acabamento é normalmente executado com rolos de espuma ou rolos de fibras de vinil (figuras 8, 9 e 10). A figura 11 demonstra um rolo de espuma utilizado para dar acabamento nos cantos da edificação.

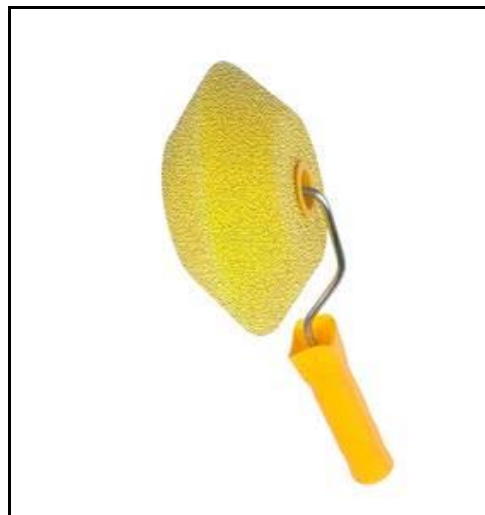
Figura 11 - Canto (ROLOFLEX, 2007)

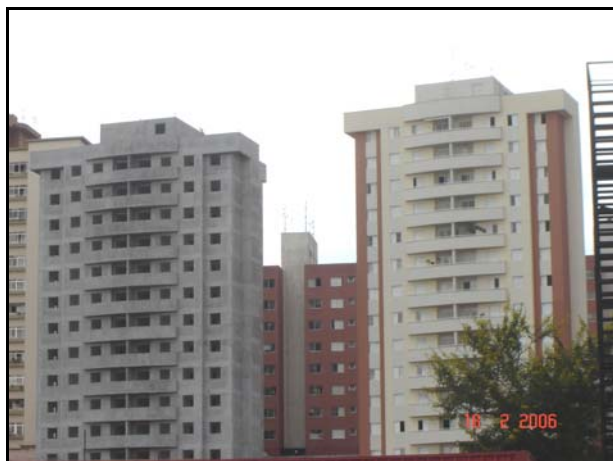
Figura 12 - Fachadas – Bloco A e B

O sistema de revestimento estudado foi composto por revestimento de argamassa industrializada e acabamento decorativo em pintura texturizada acrílica em toda fachada do edifício. Na figura 12 apresenta-se as fachadas dos edifícios A e B e na figura 13 o bloco B já finalizado.

Neste edifício foram previstas faixas, somente no acabamento em pintura texturizada, que configuram três cores na fachada: amarela, gelo (branca) e marrom (identificação comercial do fabricante), conforme detalhado nas figuras 12 e 13.

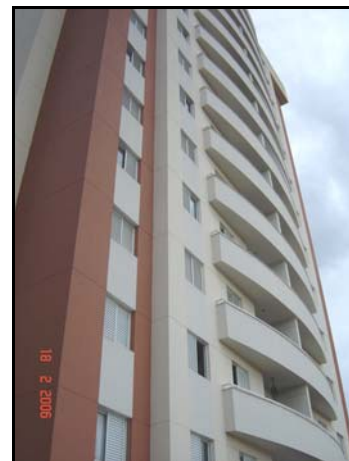
Figura 13 - Fachada Bloco B

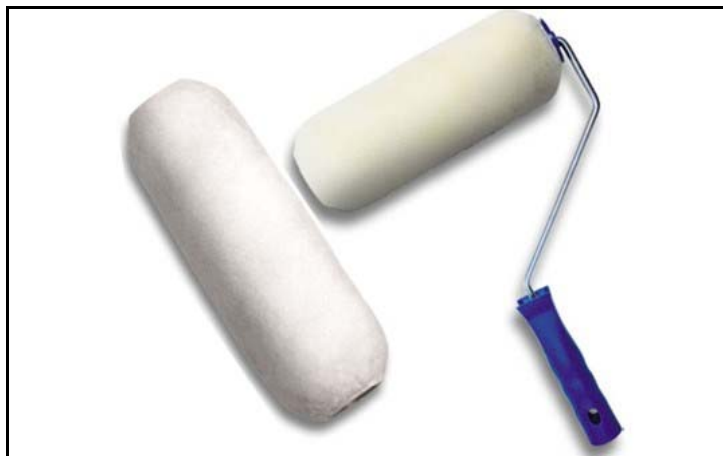
- Selador: rolo de lã de carneiro de 23 cm de largura, identificado pelo fabricante como legítima pele de carneiro e indicado para paredes lisas e ásperas (ilustrado na figura 14).
- Tinta texturizada: rolo de espuma rígida de 23 cm de largura e indicado para acabamentos texturizados.

Figura 14 - Lã de carneiro (TIGRE, 2007)

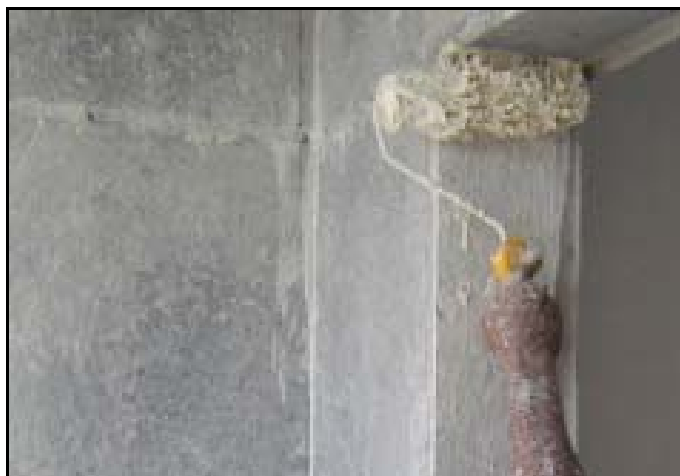
A figura 15 demonstra a aplicação do selador na requadrção da porta da varanda.

Figura 15 - Aplicação do selador

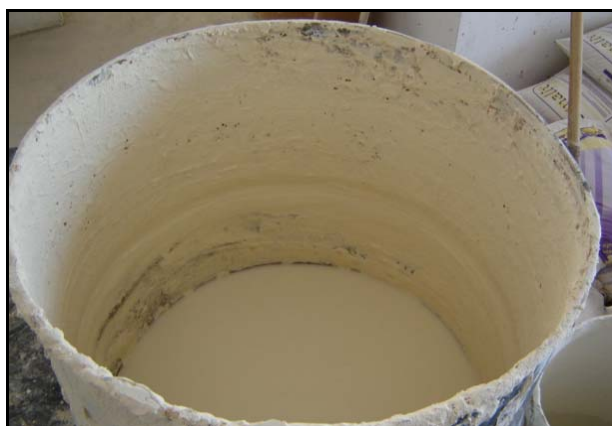
A tinta texturizada foi misturada em um tambor cilíndrico de 200 l, respeitando a diluição máxima de água indicada pelo fabricante (até 10% de água em relação a massa do produto pronto para o uso. Por exemplo: para um saco de 15 kg, adiciona-se até 1,5 l de água). A diluição constatada pelo autor foi de aproximadamente 5%. O recipiente contendo a tinta texturizada misturada é representado na figura 17.

Figura 17 - Tinta texturizada

Destaca-se que, conforme informado na página eletrônica do fabricante, esta é uma prática não recomendada para diluição da tinta texturizada. Segundo o fabricante, como a tinta texturizada é muito densa, pode ocorrer uma precipitação dos sólidos que fazem parte da composição do produto no fundo do tambor, ficando na parte superior as matérias-primas mais leves, comprometendo a pintura final.

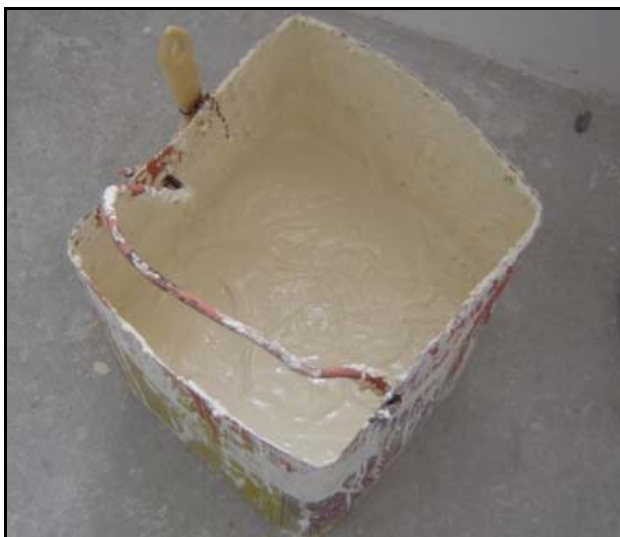
Figura 18 - Tinta texturizada para requadrção

A tinta texturizada foi distribuída para os pintores em latas de 18 l para ser aplicada internamente (requadrção) ou fixada nas cadeiras suspensas para aplicação externa. As figuras 18, 19, 20 e 21 ilustram a distribuição e a aplicação da tinta texturizada.

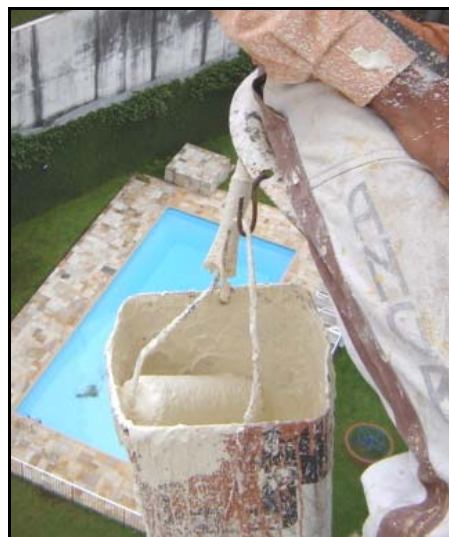
Figura 19 - Fixação na cadeira suspensa

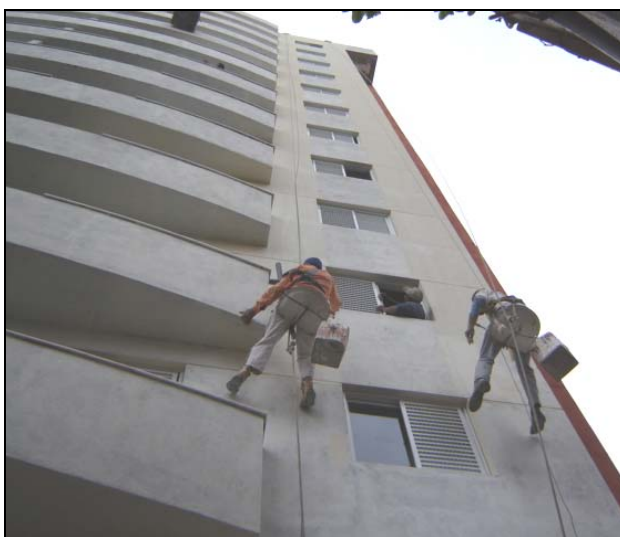
Figura 20 - Aplicação da tinta texturizada

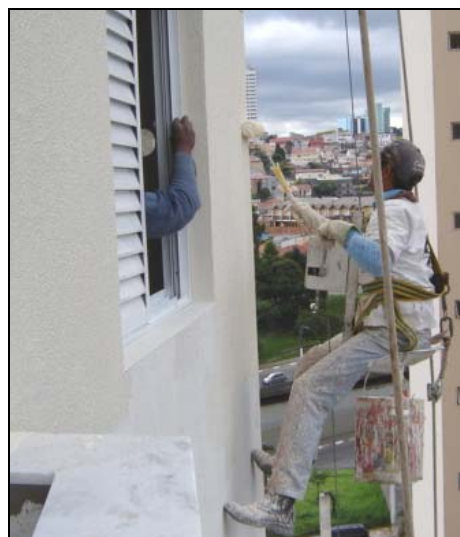
Figura 21 - Detalhe da aplicação

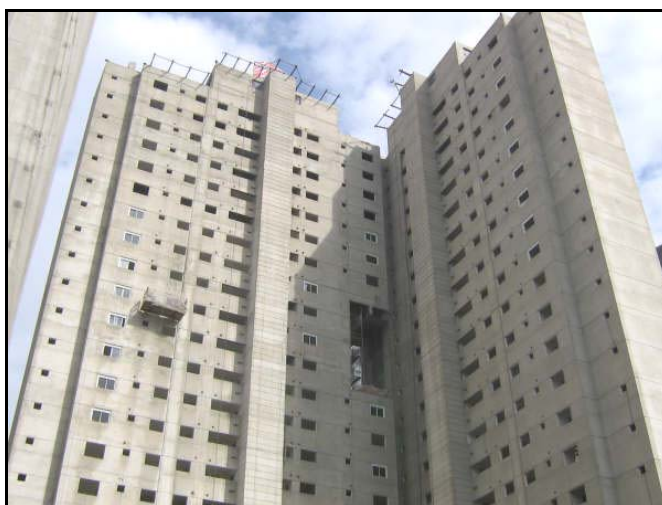
Figura 22 - Fachada da torre C

O sistema de revestimento estudado foi composto por revestimento de argamassa produzida em canteiro de obra e acabamento decorativo em pintura texturizada acrílica na cor branca em todas as fachadas dos edifícios. Todas as torres estavam sendo executadas ao mesmo tempo e foram objetos do estudo. A figura 22 apresenta a fachada do edifício C com o revestimento externo de argamassa e a figura 23 apresenta uma vista das fachadas das três torres do empreendimento no início da execução da pintura.

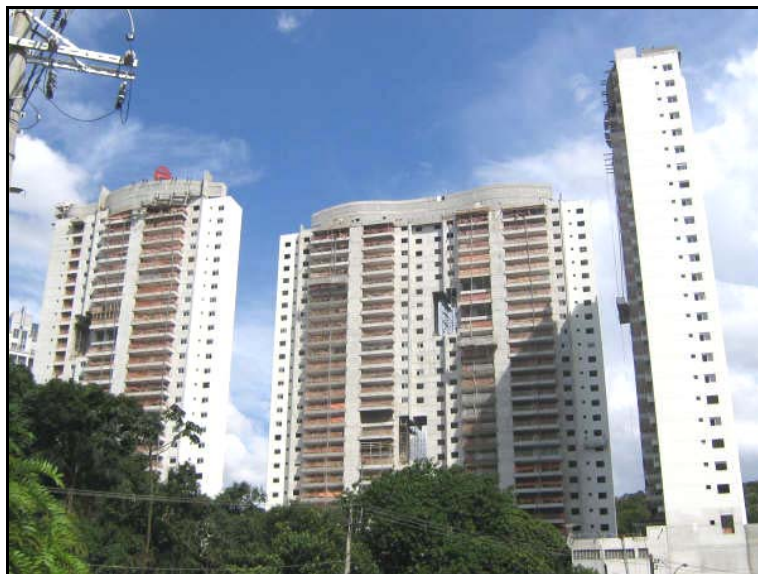
Figura 23 - Fachada das 3 torres (C, B e A)

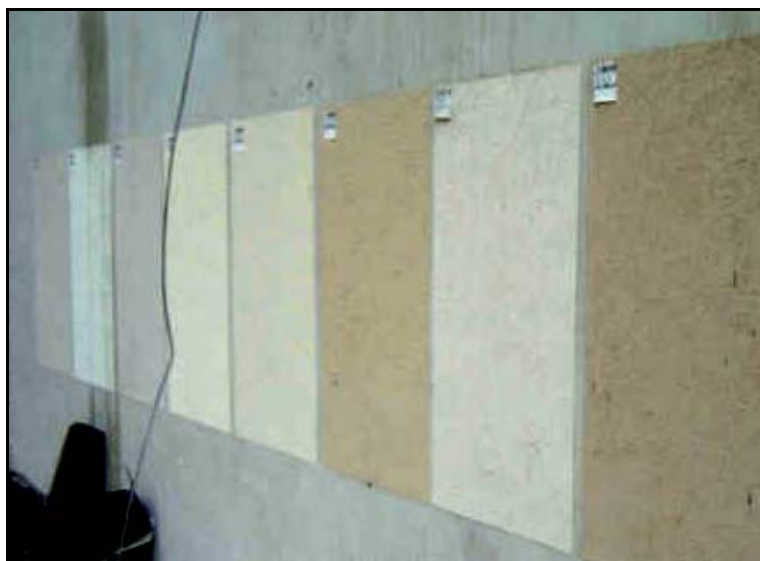
Conforme especificação do projeto de arquitetura e diretriz interna da construtora a equipe da obra realizou algumas amostras para avaliação da cor e da textura do acabamento decorativo. As amostras realizadas foram panos de aproximadamente 0,4 m², conforme apresentado na figura 24.

Figura 24 - Amostra de cor e textura

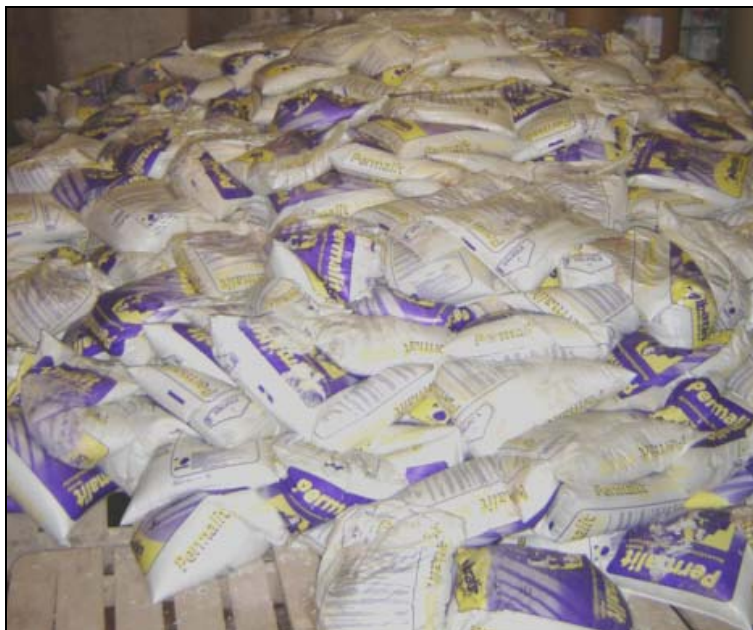
As recomendações do fabricante são básicas: manter a embalagem fechada, longe de fontes de calor, armazenar em local coberto, fresco, seco e ventilado e sobre paletes. Para os sacos plásticos, a recomendação para empilhamento máximo é de 6 sacos. A figura 25 ilustra o armazenamento da tinta texturizada.

Figura 25 - Estoque de tinta texturizada

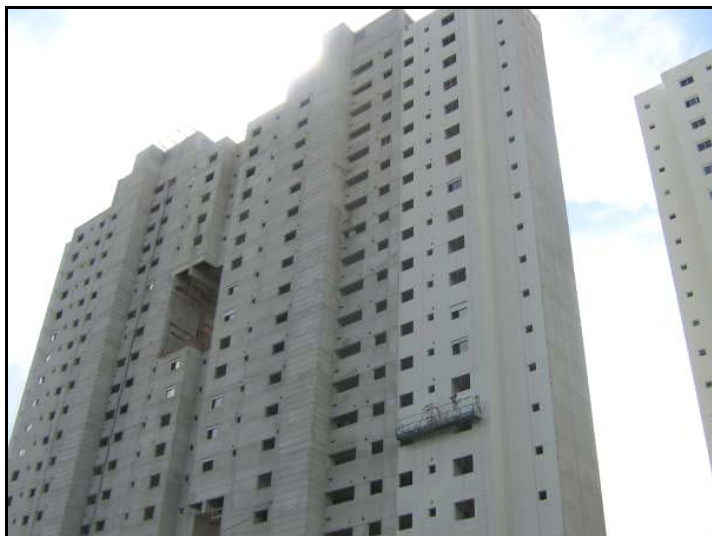
Foi aplicada uma demão de selador em toda a fachada. Os seladores eram acondicionados em tambores plásticos sobre os andaimes suspensos. A diluição era realizada no próprio local da aplicação. A figura 26 demonstra a aplicação do selador em um dos panos da fachada e na figura 27 é apresentada uma vista da fachada com a camada de fundo.

Figura 26 - Aplicação de selador

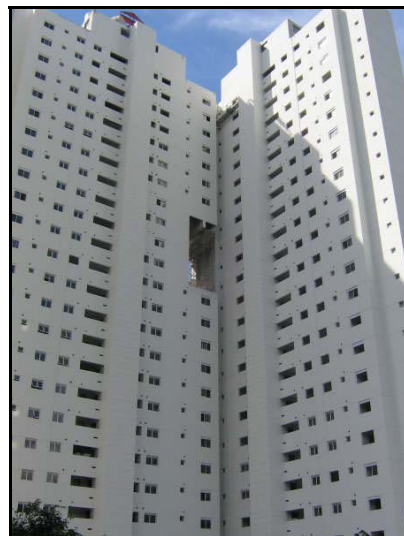
Figura 27 - Fachada com selador

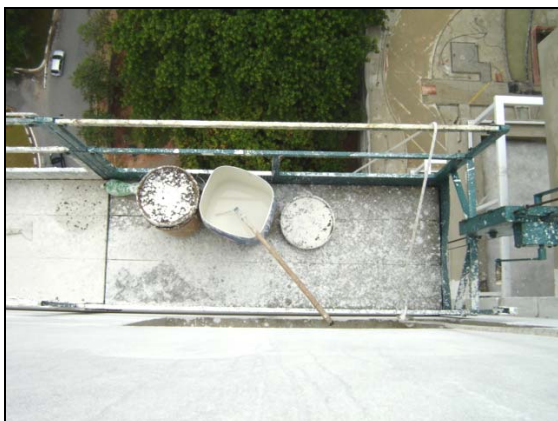
Figura 28 - Tinta texturizada no andaime

Os sacos da tinta texturizada também subiam direto para o local da aplicação e a diluição era realizada conforme as recomendações do fabricante no próprio local. A tinta preparada para o uso era acondicionada em tambores plásticos sobre o andaime suspenso. As figuras 28 e 29 ilustram a distribuição e aplicação da tinta texturizada.

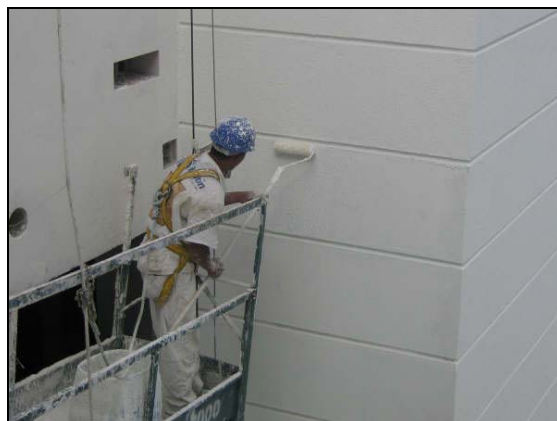
Figura 29 - Aplicação da tinta texturizada

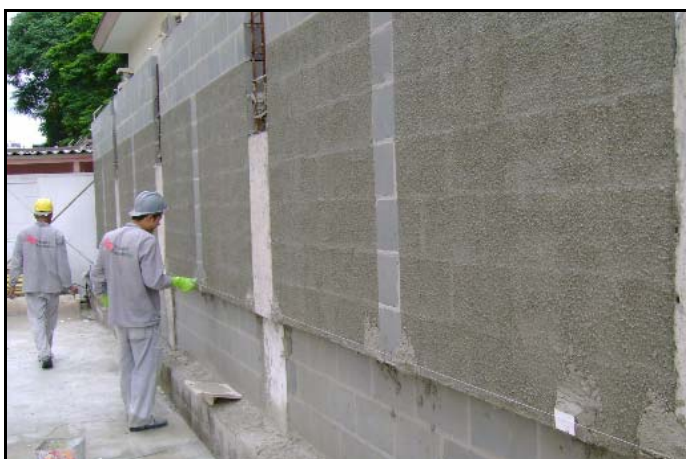
Inicialmente, foi aplicado um chapisco rolado em toda a base de alvenaria de blocos de concreto. Após a cura do chapisco, foi aplicado, manualmente, um revestimento de argamassa produzida no canteiro da obra no traço de 1:1:7 (em volume de areia úmida) com espessura mínima de 2 cm nos pontos críticos da alvenaria. As figuras 30 e 31 ilustram o chapisco rolado e o revestimento de argamassa do painel teste.

Figura 30 - Chapisco rolado

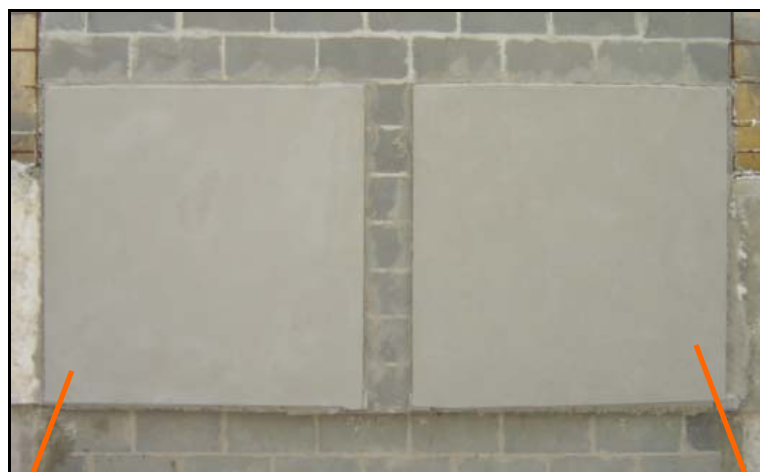
Figura 32 - Acabamento feltrado e desempenado

A figura 32 apresenta duas partes do painel de um dos fornecedores, destacando o tipo de acabamento realizado. As figuras 33 e 34 detalham os acabamentos do tipo feltrado e desempenado.

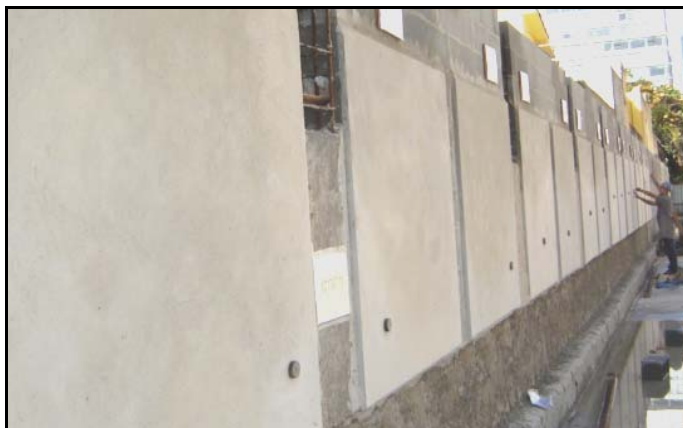
Figura 36 - Colagem das pastilhas no painel teste

O ensaio foi realizado por um laboratório especializado de controle tecnológico de revestimentos de argamassa, conforme o planejamento apresentado na tabela B. As figuras 36, 37 e 38 ilustram a execução do ensaio antes da aplicação do fundo preparador de superfícies.

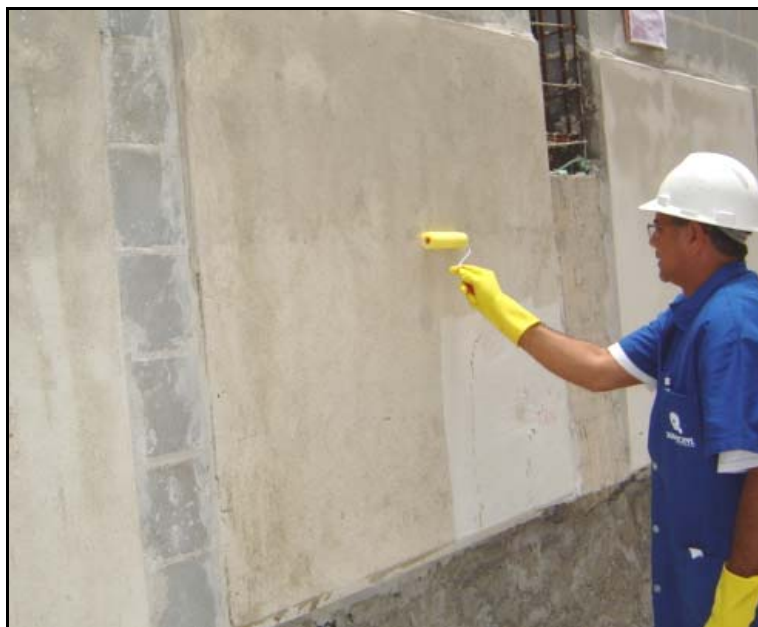
Figura 39 - Aplicação do fundo preparador de superfícies

O produto utilizado foi um fundo preparador de base solvente, penetrante (não formador filme) e transparente de um renomado fabricante do mercado, recomendado para substratos porosos como o concreto e a argamassa³⁴.

Este fundo foi aplicado pelo próprio fabricante após 21 dias da execução do revestimento de argamassa em uma demão com rolo de espuma, sem diluição do produto. A figura 39 ilustra a aplicação do fundo preparador de superfícies.

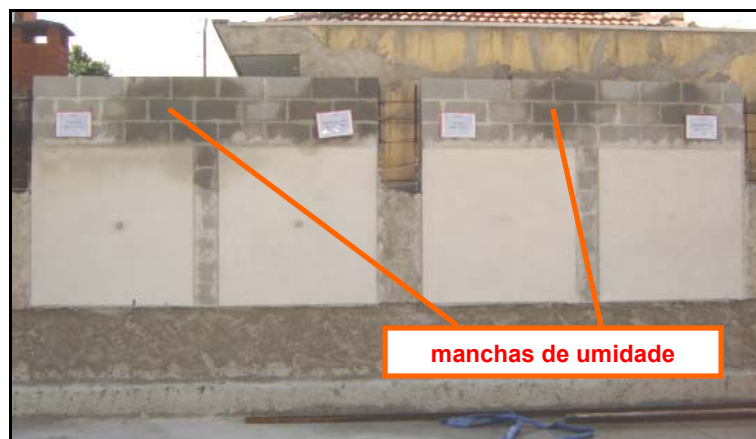
Figura 41 - Manchas de umidade no substrato e no painel teste

Mesmo o emboço se apresentando seco ao toque, era possível ver manchas de umidade em algumas regiões do painel teste e no substrato de alvenaria, conforme demonstrado na figura 41.

Os ensaios não foram realizados nas regiões visualmente identificadas com este tipo de mancha, proveniente de umidade, por vezes, de chuva que já havia ocorrido há dias.

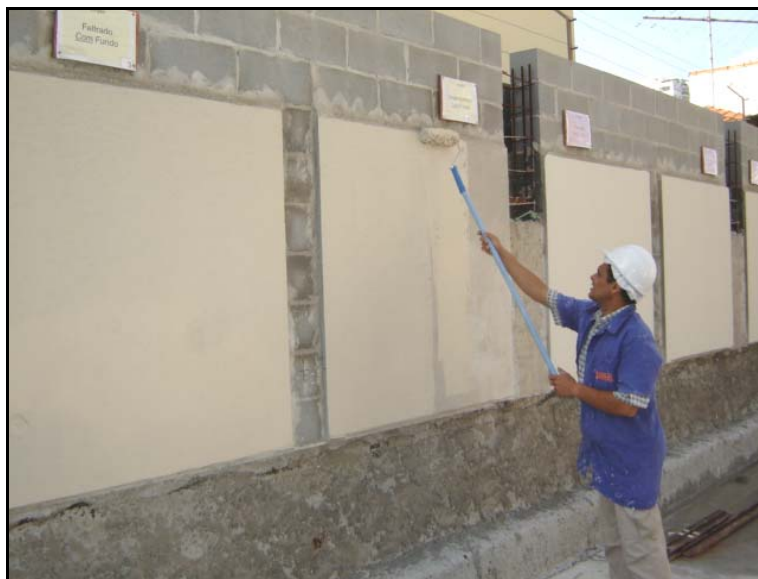
Figura 44 - Aplicação de selador (Fornecedor A)

O processo de execução da pintura texturizada se iniciou com a aplicação do selador, da mesma cor da tinta texturizada, com rolo de lã de carneiro, em uma demão, conforme representado na figura 44. Não foi identificada nenhuma dificuldade de aplicação em relação aos painéis com diferentes acabamentos do revestimento de argamassa ou quanto à presença do fundo preparador de superfícies.

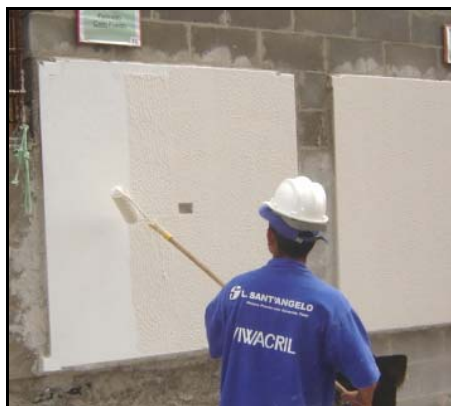
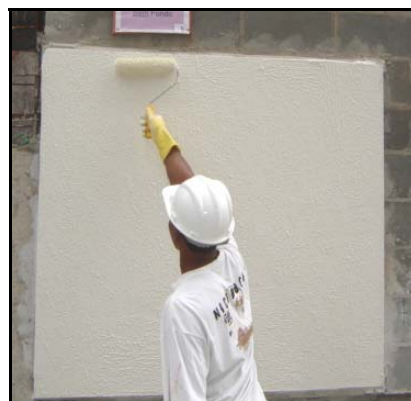
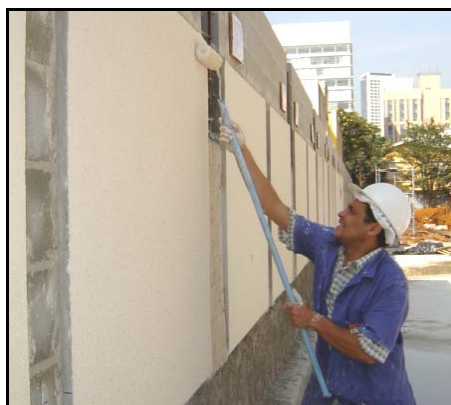
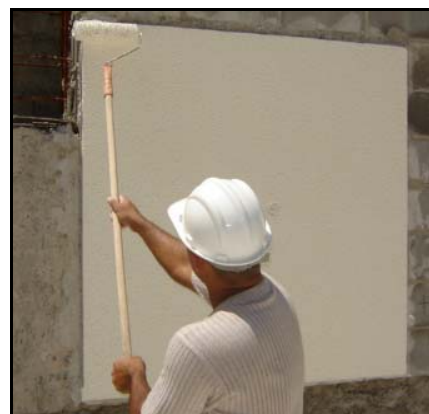
fornecedores A, C e D utilizaram rolos de fibras de vinil de características visualmente diferentes. Não foi possível identificar a marca e o modelo do rolo do fornecedor C, pois ele não foi entregue na embalagem original do produto. Os rolos dos fornecedores A e D eram de marcas e modelos diferentes.

As figuras 45, 46, 47 e 48 representam a aplicação da pintura texturizada realizada pelos fornecedores.

Figura 45 - Fornecedor D

Figura 46 - Fornecedor B

Figura 47 - Fornecedor A

Figura 48 - Fornecedor C

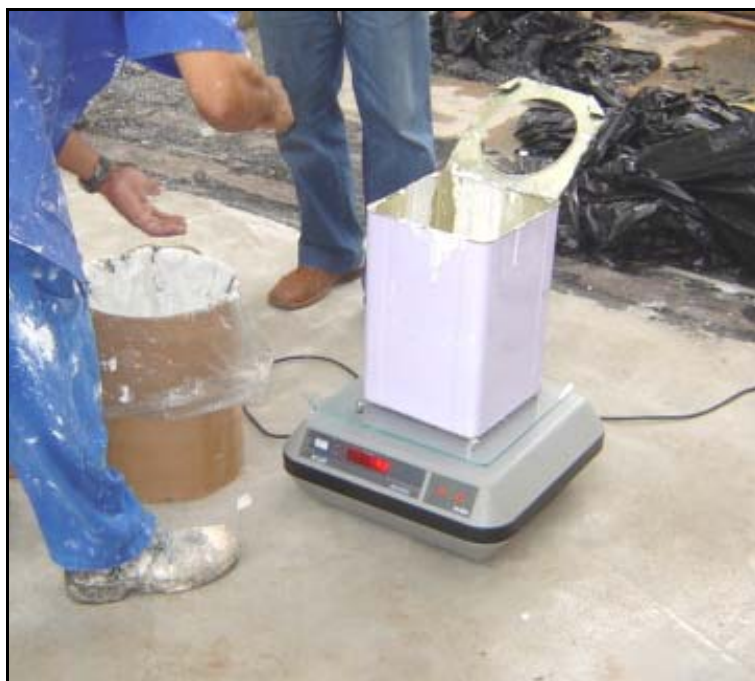
Figura 49 - Obtenção da massa em balança digital

Para efetuar a medida da massa da tinta texturizada foi utilizada uma balança digital com capacidade de 8 kg (figura 49). A massa do material foi medida em uma lata antes da aplicação. Após a aplicação, foi medida a massa do material restante no mesmo recipiente. A diferença entre as medidas resultou na massa real utilizada. O valor obtido foi dividido pela área total dos painéis aplicados para obtenção do consumo.

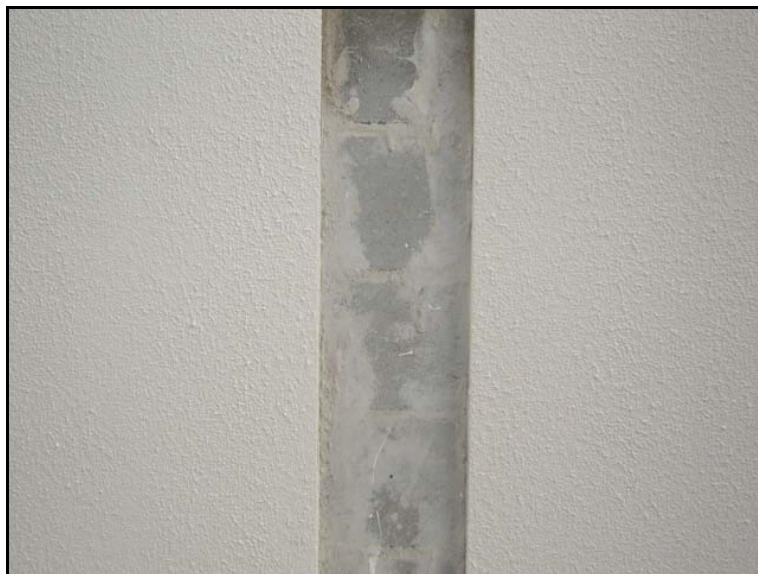
Figura 50 - Comparação visual dos acabamentos (feltrado e desempenado)

Após a conclusão da pintura, observou-se que não foi identificada nenhuma diferença no aspecto visual dos painéis de todos os fornecedores em relação ao acabamento do revestimento de argamassa. Os painéis se apresentavam uniformes, independente do substrato. A figura 50 demonstra um exemplo da comparação visual em relação aos diferentes substratos.

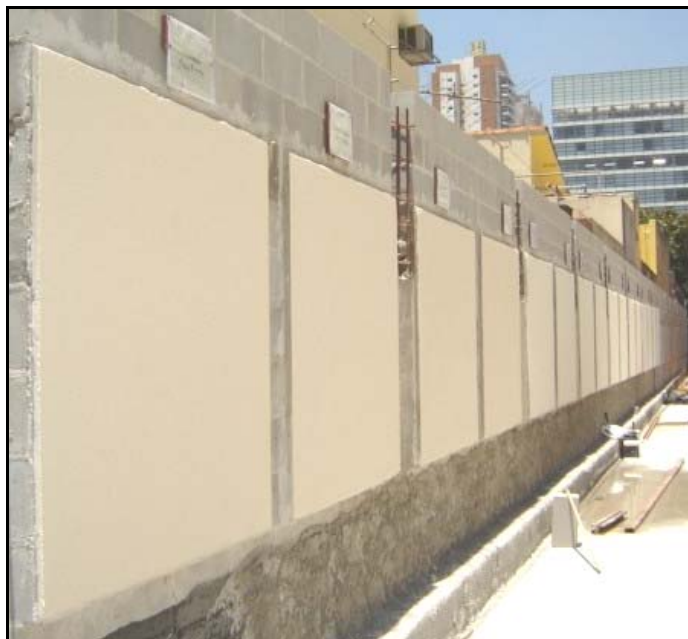
Figura 51 - Painéis com pintura texturizada acrílica

De modo geral, as pinturas texturizadas apresentaram um bom comportamento, em relação aos itens inspecionados, após 14 dias da execução, destacando que neste período houve incidência de chuvas sobre os painéis ensaiados. A figura 51 apresenta uma vista geral dos painéis antes do ensaio de arrancamento por tração.

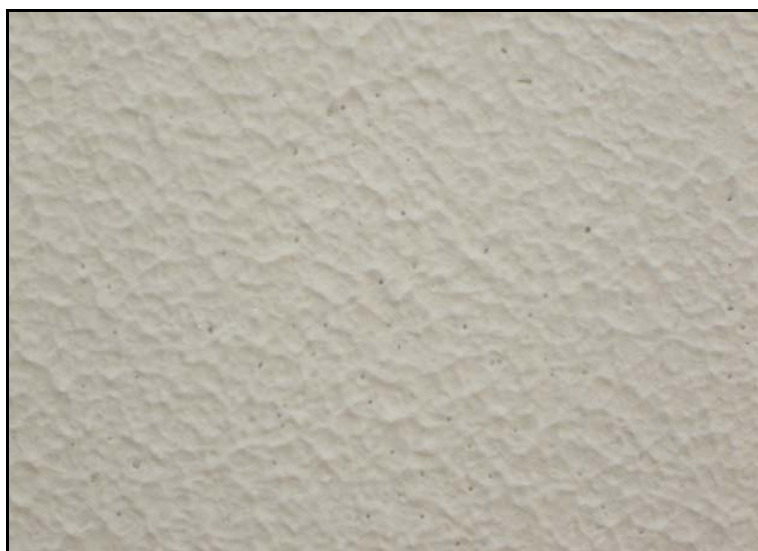
Figura 52 - Manifestação patológica

A única observação relevante relacionada ao aspecto superficial foi constatada nos painéis referentes ao Fornecedor B. Foi identificada uma manifestação patológica, praticamente invisível a 1 m de distância. Esta manifestação se caracterizou por pequenos furos ao longo da camada da pintura texturizada, conforme demonstrado na figura 52. Estes furos eram visíveis a uma distância de 20 cm.

Conforme contato com um pesquisador do Instituto de Pesquisas Tecnológicas e com o responsável técnico do próprio fabricante, esta manifestação patológica é, provavelmente, proveniente da formação de bolhas (ou espuma) na camada da

- apresentar textura regular, contínua e cor uniforme;
- não permitir a visualização do substrato, independentemente do tipo de acabamento;
- não for identificada nenhuma fissura;
- apresentar-se bem aderida e coesa, sem sinais de descolamento ou empolamento, desprendimento de grãos e furos provenientes de bolhas (ver figura 52).

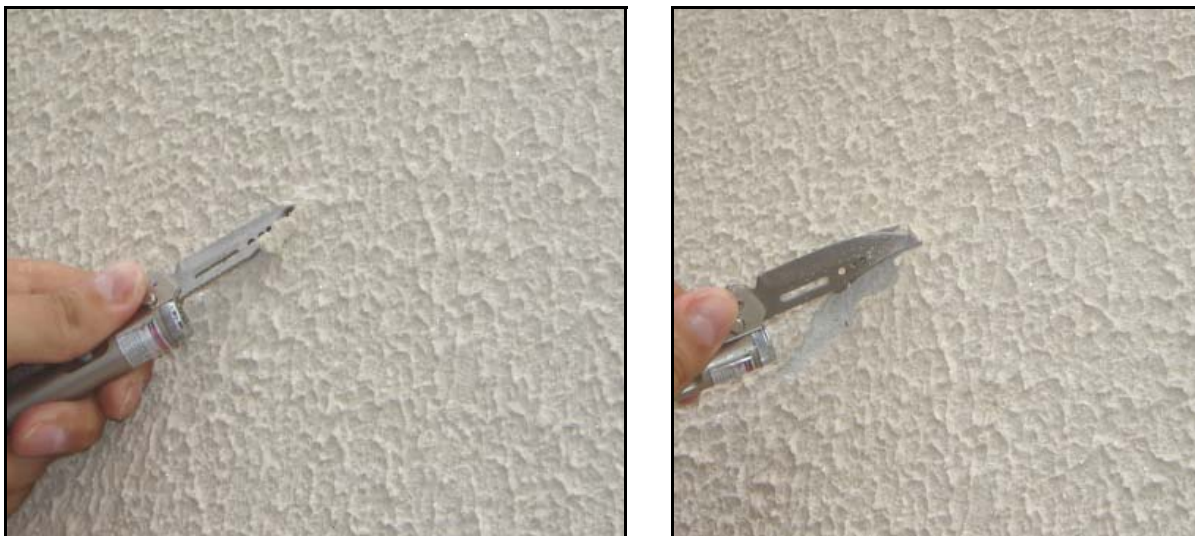
Figura 53 - Avaliação da aderência pelo método do entalhe

Após a análise do aspecto superficial, procedeu-se o ensaio de aderência através do método do entalhe. Seguindo as recomendações do DTU 59.2 (AFNOR, 1993), foi utilizado um canivete afiado para realização de um corte de 2 cm na tentativa descolar a camada da pintura texturizada, conforme a seqüência de fotos na figura 53.

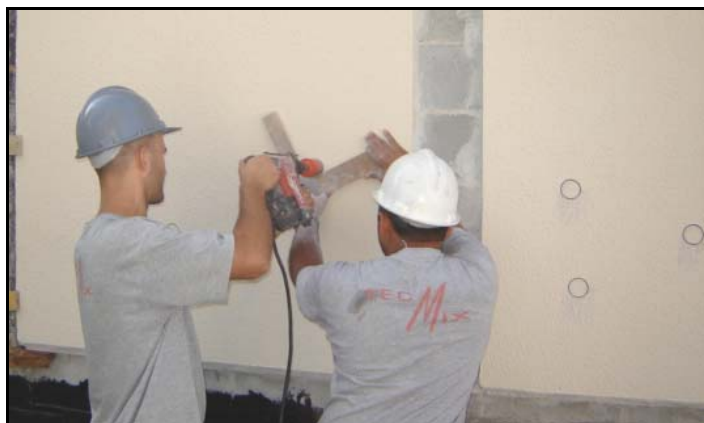
Figura 54 - Execução do corte

Após recomendação do professor orientador desta pesquisa – Dr. Luiz Sérgio Franco –, o adesivo foi espalhado tanto sobre a superfície da pintura texturizada na parede, como na pastilha para efetuar o processo de colagem. Após a colagem foi realizado procedimento normal de ensaio, conforme representado nas figuras 54, 55, 56 e 57.

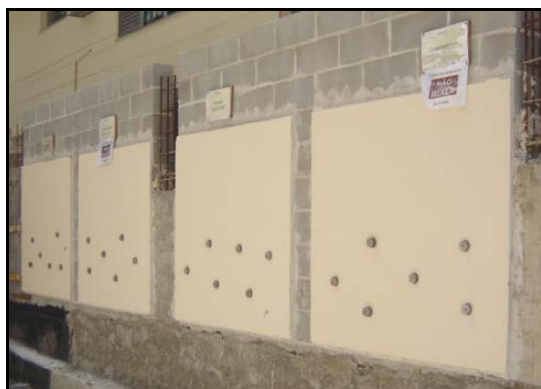
Figura 56 - Colagem das pastilhas

Logo após a realização do método do entalhe, foi iniciado o ensaio de resistência de aderência à tração. Em relação ao ensaio brasileiro normalizado, a única diferença é que a pastilha é colada sobre a camada de pintura. Pela característica de rugosidade da superfície, principalmente nas pinturas texturizadas de acabamento rolado, a dificuldade encontrada foi na colagem das pastilhas sobre a superfície.

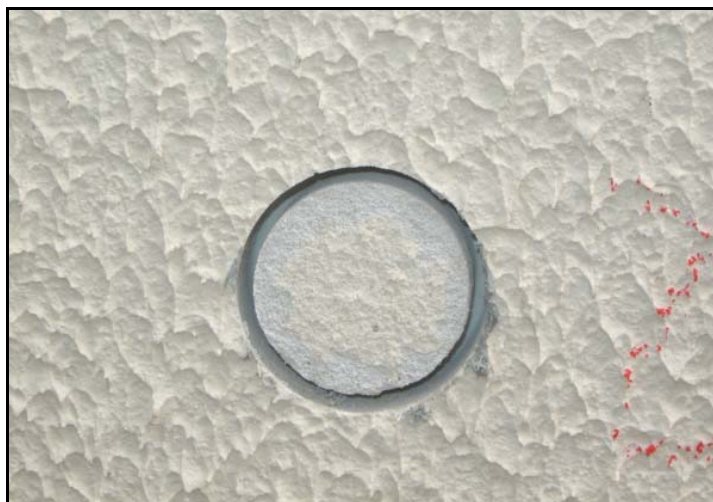
Figura 58 - Forma de ruptura na camada da pintura

Nos painéis executados pelo Fornecedor C, observou-se uma tendência bem maior de ruptura na interface pintura e revestimento ou na camada de pintura, em comparação aos outros fornecedores, conforme figura 58.
